Asunto: Estado del arbolado de la alineación urbana de la calle Castelar.

INFORME DEL TÉCNICO DE MEDIO AMBIENTE.

En La Roda, a 29 de julio de 2020
EL TÉCNICO MUNICIPAL DE MEDIO AMBIENTE

“ESTADO DEL ARBOLADO DE LA ALINEACIÓN URBANA DE LA CALLE CASTELAR”

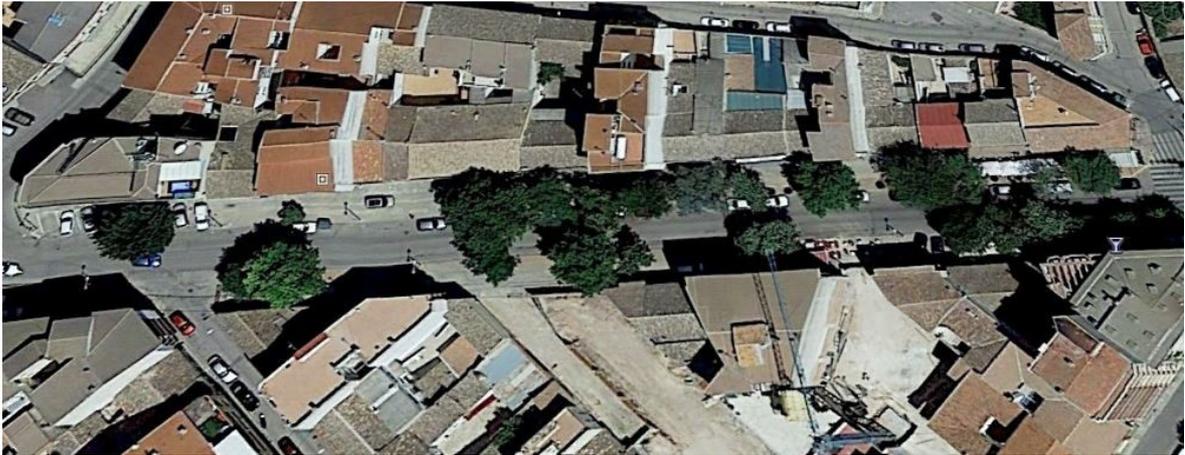
Aspecto de la alineación que se pretende peritar, desde su cruce con la avenida Juan García y González y San Juan de Dios

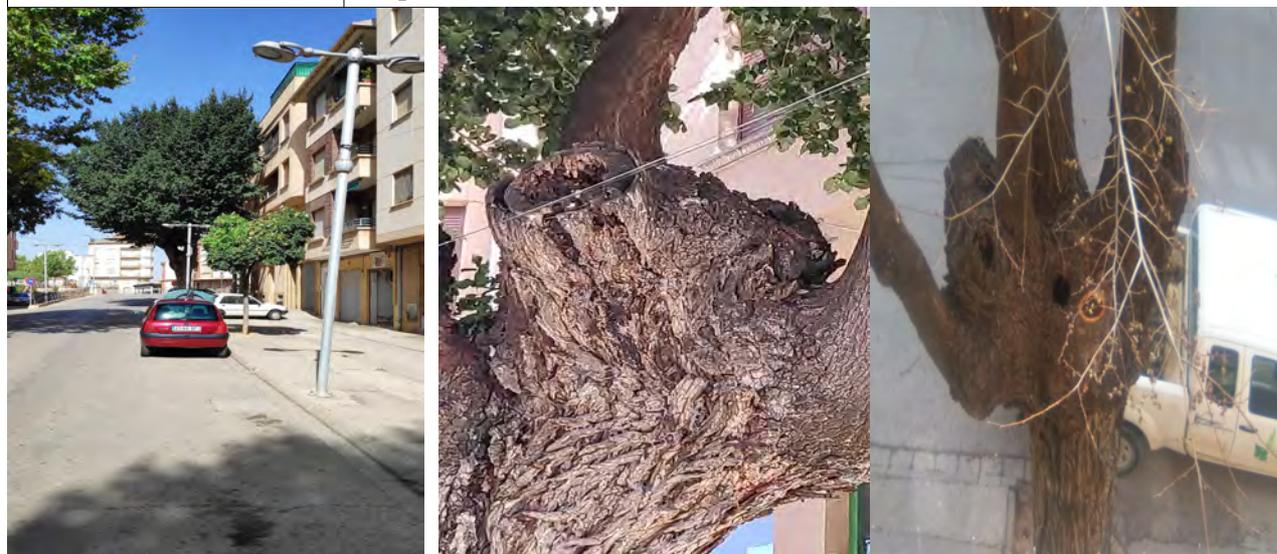
Nº **1**

Fisiología	
Estructura	Heridas importantes, forma globosa excepto lateral de fachada, un poco descompensada hacia la calle
Fase de edad	Avanzada, más de 80 años
Vitalidad	Aceptable

Aspecto general del árbol en la alineación y detalles de las heridas sufrida por podas abusivas.

Aspecto del punto de entronque de todas las ramas visto en invierno

Fitopatologías	
Plagas y enfermedades	Cicatrizaciones debido a las podas severas sufridas. Presenta fendas en la madera.
Tratamientos fitosanitarios	Tratamientos anuales frente a pulgón y otros insectos perforadores

Valoración global
 Se recomienda realizar un estudio especializado para valorar y establecer las medidas para el mantenimiento del pie

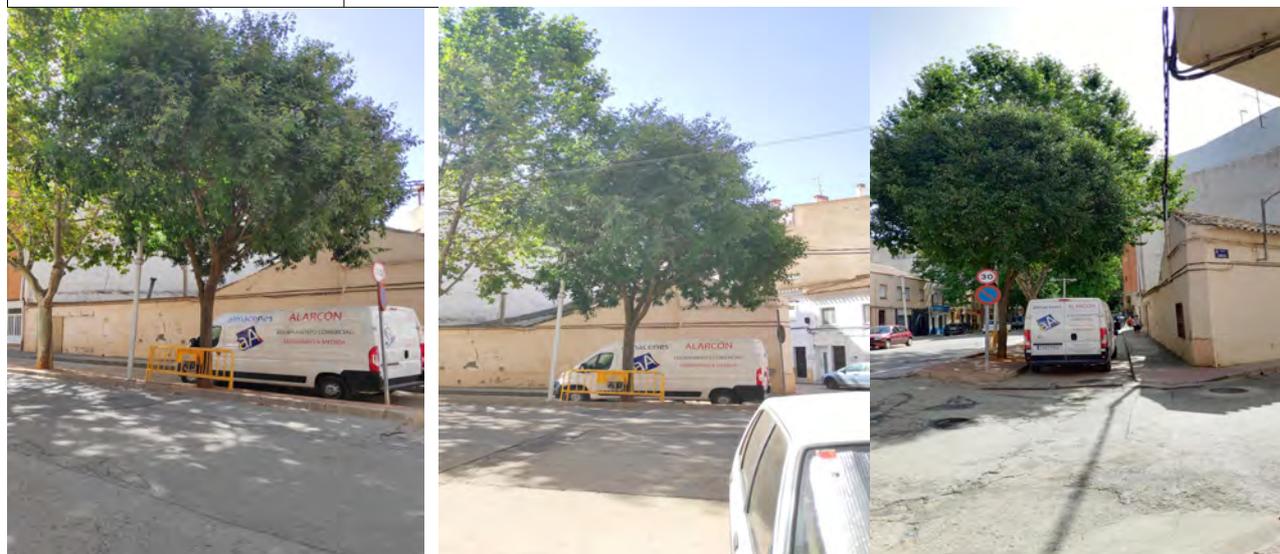
Nº 2

Fisiología	
Estructura	Sin heridas, forma globosa, un poco descompensada hacia la calle En competencia con el plátano cercano
Fase de edad	Menor de 15 años
Vitalidad	Buena

Aspecto general del árbol en la alineación y de la competencia existente entre pies y afección a fachada

Valoración global
Se recomienda su trasplante a una zona adecuada a su porte

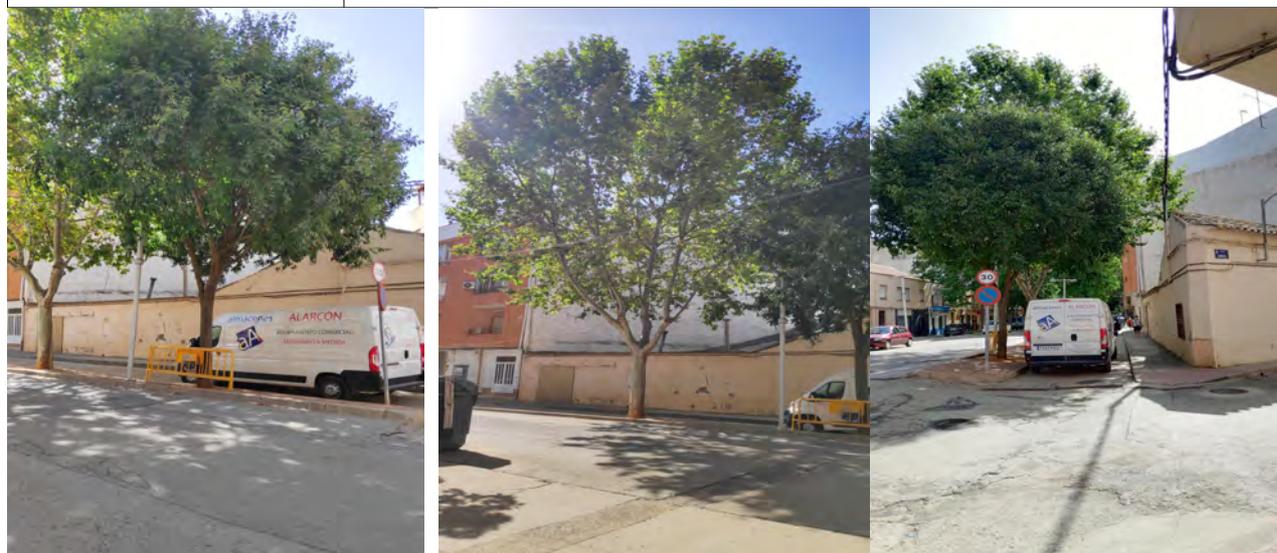
Nº 3

Fisiología	
Estructura	Sin heridas, forma globosa, un poco descompensada hacia la calle En competencia con el almez cercano
Fase de edad	Menor de 15 años
Vitalidad	Buena

Aspecto general del árbol en la alineación y de la competencia existente entre pies y afección a fachada

Valoración global
Se recomienda su trasplante a una zona adecuada a su porte

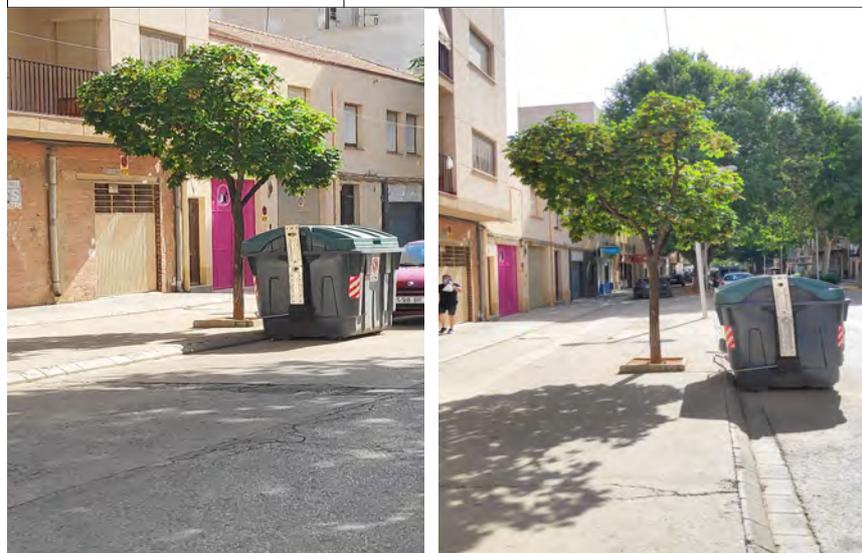
Nº 4

Fisiología	
Estructura	Sin heridas, forma globosa, poco desarrollado, sin riego para cubrir sus necesidades hídricas
Fase de edad	Menor de 15 años
Vitalidad	Buena

Aspecto general del árbol en la alineación

Valoración global
 Se recomienda su trasplante a una zona adecuada a su porte susceptible de su empleo en la remodelación

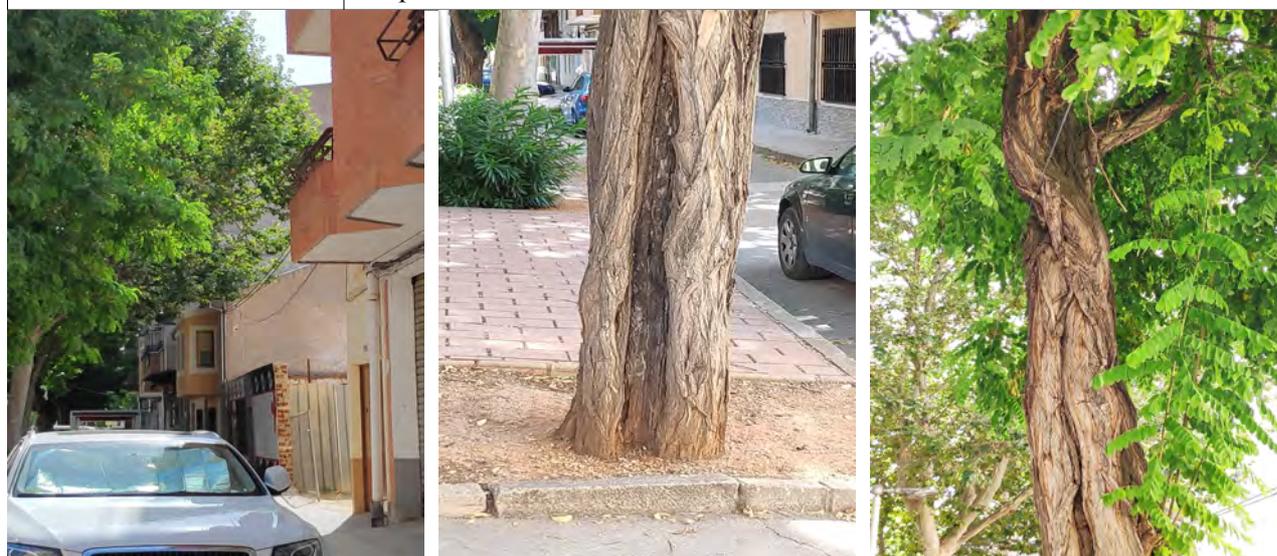
Fisiología	
Estructura	Deformada por podas severas
Fase de edad	Avanzada, más de 30 años
Vitalidad	Aceptable

Aspecto general del árbol en la alineación (distancia inferior a un metro a la fachada) y detalles de las heridas sufrida, así como entronques peligrosos de ramas

Fitopatologías	
Plagas y enfermedades	No se observan síntomas, excepto cicatrizaciones. Presenta fendas en la madera
Tratamientos fitosanitarios	-----

Mecánica	
Análisis visual	Riesgo de caída de las ramas que poseen una inserción poco estable Tronco con riegos de rotura
Valoración instrumental	-----

Valoración global
Se recomienda quitar debido a su mala conformación ornamental, y bajo estado fitosanitario.

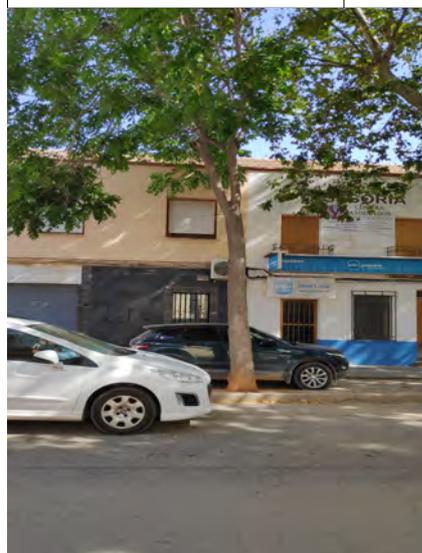
Nº **6**

Aspecto general del árbol en la alineación

Valoración global
 Se recomienda su eliminación al estar considerada como especie invasora ([Real Decreto 630/2013](#), de 2 de agosto, por el que se regula el Catálogo Español de Especies Exóticas Invasoras)

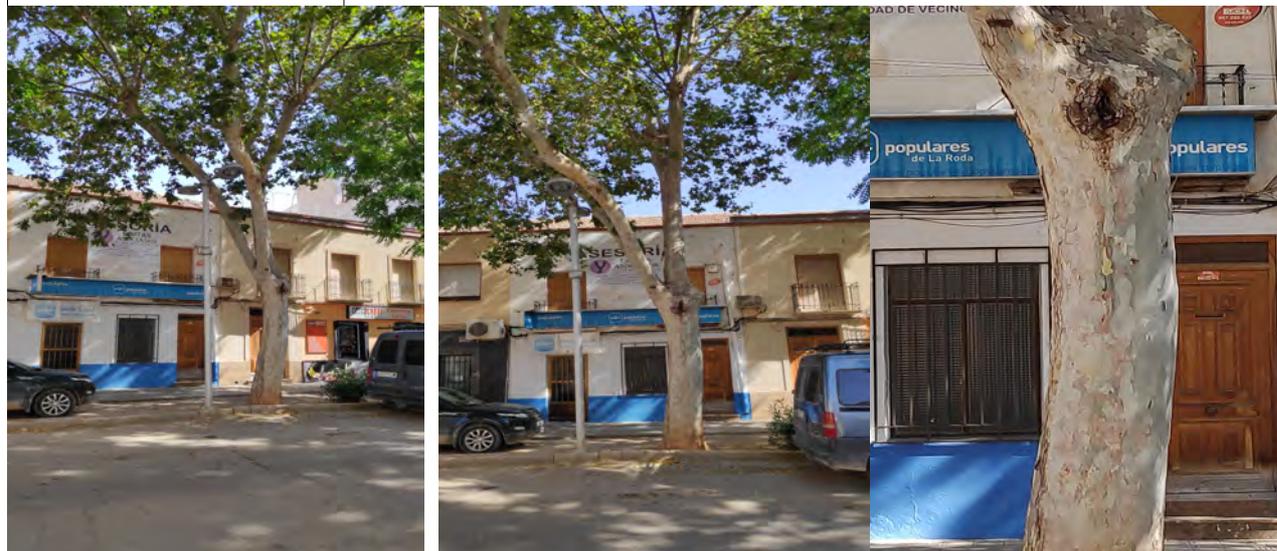
Nº 7

Fisiología	
Estructura	Con heridas (corte de dos ramas de gran tamaño en la zona del asfalto) forma globosa, un poco descompensada En competencia con el ailanto cercano (pie núm. 7)
Fase de edad	Menor de 15 años
Vitalidad	Buena

Aspecto general del árbol en la alineación y de la competencia existente entre pies y afección a fachada

Valoración global
Se recomienda su trasplante a una zona adecuada a su porte

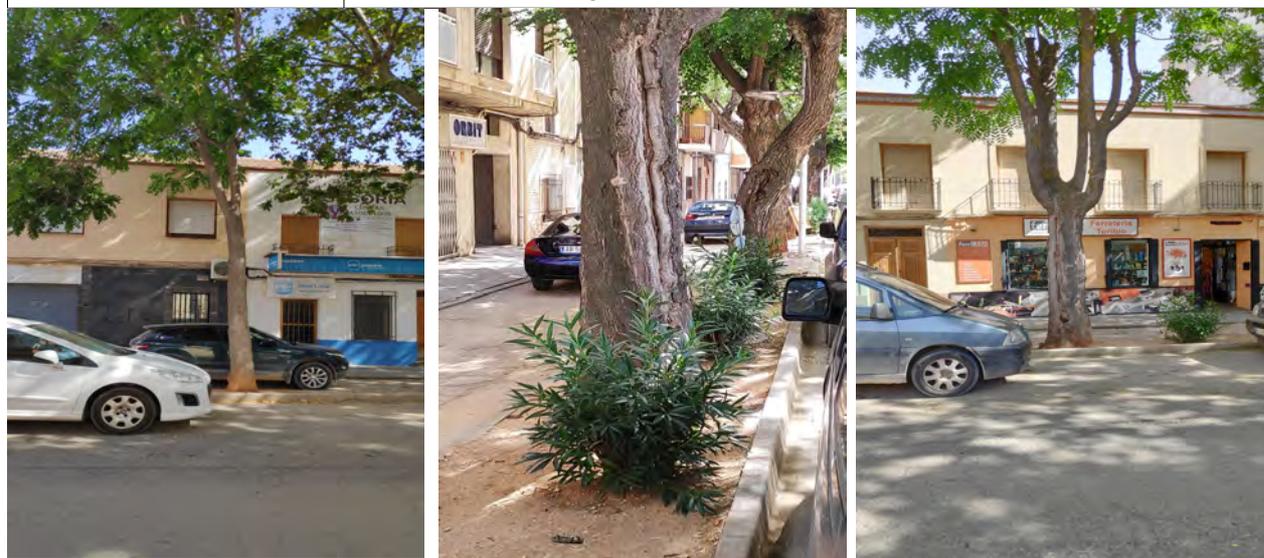
Nº **8**

Fisiología	
Estructura	-----
Fase de edad	-----
Vitalidad	Presenta heridas de gran tamaño

Aspecto general del árbol en la alineación

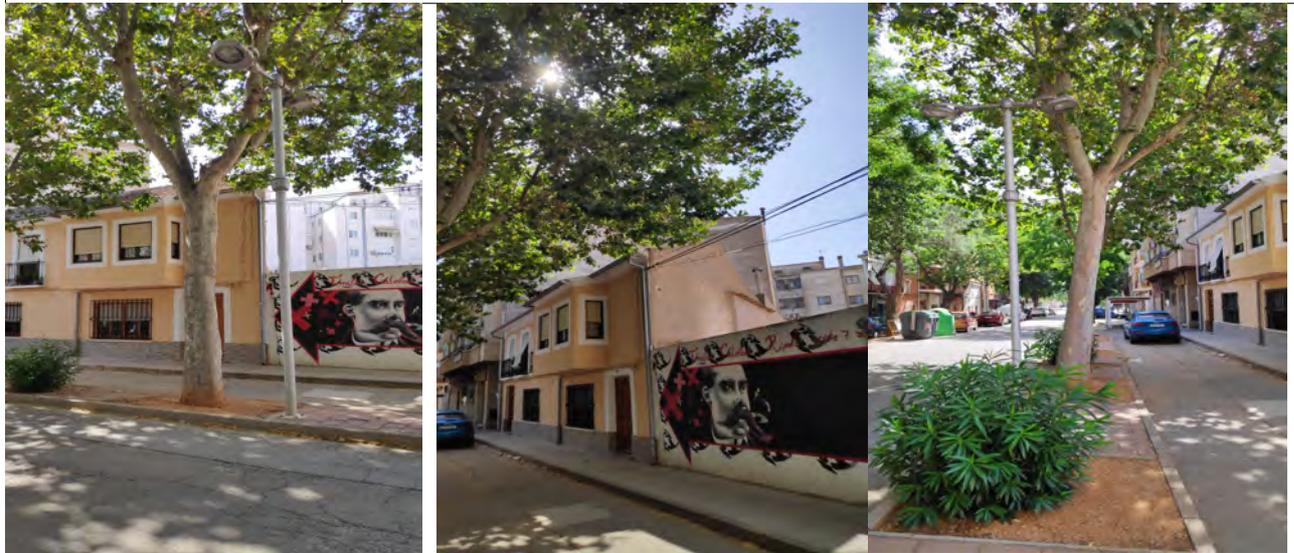
Nº 9

Fisiología	
Estructura	Sin heridas y copa de forma globosa y compensada. Tronco inclinado hacia la línea de fachada. En competencia con el aplatano cercano (pie núm. 10)
Fase de edad	Menor de 15 años
Vitalidad	Buena

Aspecto general del árbol en la alineación y de la competencia existente entre pies y afección a fachada

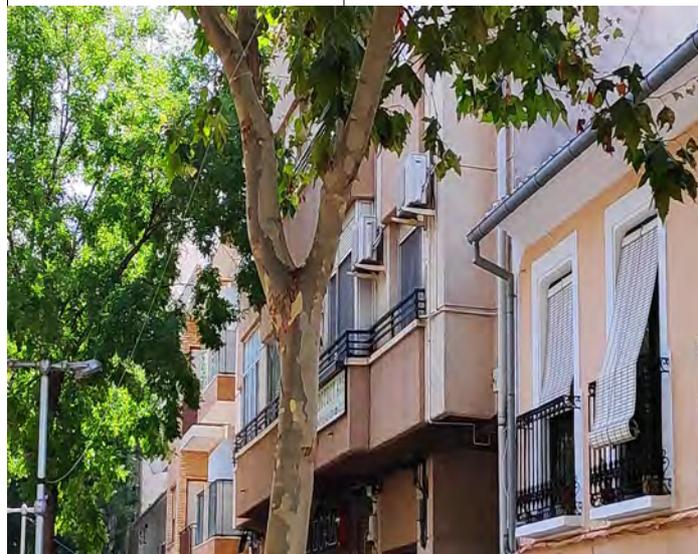
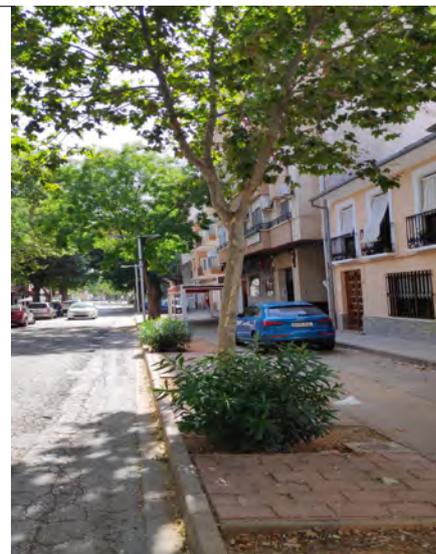
Fisiología	
Estructura	Sin heridas y copa de forma globosa y compensada. Tronco inclinado hacia la línea de fachada. En competencia con el aplatano cercano (pie núm. 9)
Fase de edad	Menor de 20 años
Vitalidad	Buena

Aspecto general del árbol en la alineación y de la competencia existente entre pies y afección a fachada
